Dzīvojamo ēku
_____ iela, Rīgā
vizuālās apsekošanas akts
Nr. _____APS_11_22

BILDES FASĀDĒS

2023.gada __. _____

_____ iela _____, Rīga

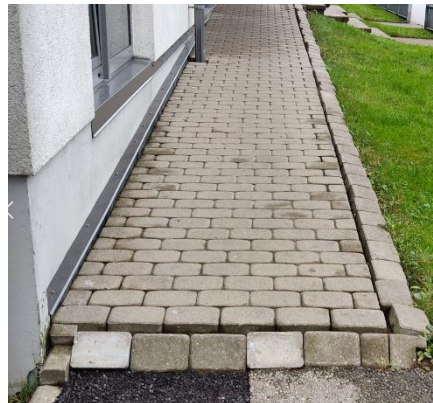
1.1. Pie ēkas fasādes _____ ielas daļā izbūvētajai ietvei ar bruģa klājumu novērojami bruģa seguma nobeiguma klājuma nosēdumi.

- Bruģa segumam pret Vesetas ielu jāizbūvē atbalsta apmale gar bruģa klājuma malu. vietām jāatjauno apakšklājs.

Bruģa segumam pret Vesetas ielu jāizbūvē atbalsta apmale gar bruģa klājuma malu, vietām jāatjauno apakšklājs.

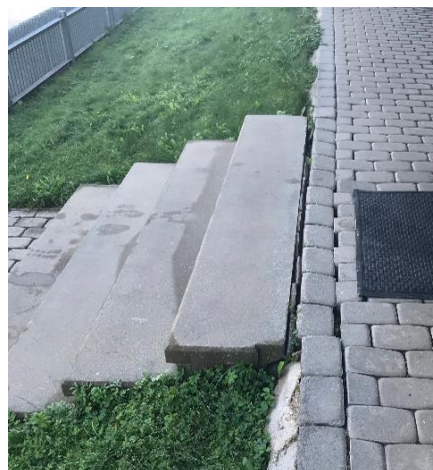
1.2. Vesetas ielas pusē bruģa segums atdalījies no kāpnēm ieiejai uz _____

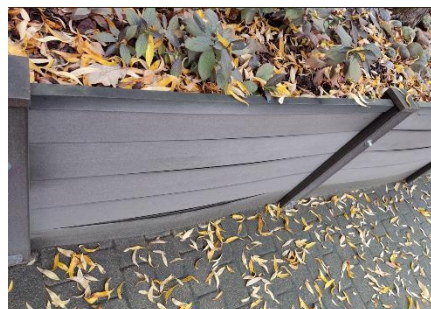
2.2. Pagalma centrālajā daļā novietotajai puķu kastei manāmas dēļu sienu izliece ar progresējošu dinamiku. Iespējams, ka iestādīto koku sakņojuma palielināšanās ietekmē tiek deformētas kastes ārsienas. Iespējams, ka nākotnē būs nepieciešama kastu elementu, vai pilnas konstrukcijas nomaiņanomaīņa.

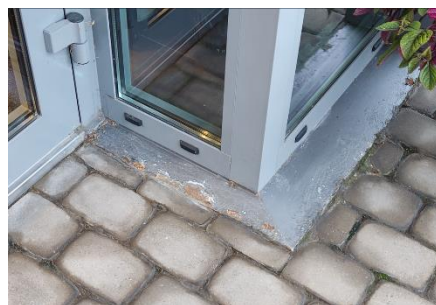
5.1. Ēkas cokola lāsenim vairākās vietās ir rūsas nodarīti bojājumi, nepieciešams plānveida remonts.

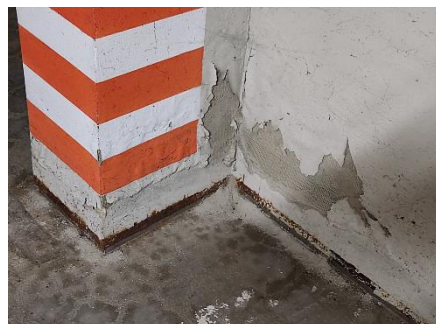
5.2. Apsekojot pamatus plaisas netika konstatētas ne kolonnās, ne pa perimetru. Konstatētas mitruma un ar izsāļojuma pazīmēm bojātas dažas ēkas nesošo kolonnu pamatnes un nesošās sienas konstrukcijas apakšzemes stāvvietā.

- Nepieciešams piesaistīt būvekspertu, lai veiktu padziļinātāku bojājumu izpēti un saņemtu būveksperta atzinumu ar iespējamajiem tehniskajiem risinājumiem bojājumu novēršanai.

Nepieciešams piesaistīt būvekspertu, lai veiktu padziļinātāku bojājumu izpēti un saņemtu būveksperta atzinumu ar iespējamajiem tehniskajiem risinājumiem bojājumu novēršanai.

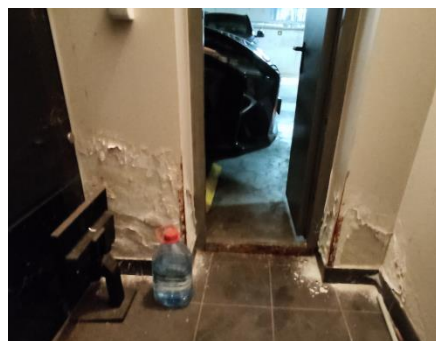
5.3. Mitruma ietekmē ar izsāļojuma pazīmēm bojātas nesošās sienu konstrukcijas kāpņu telpā, izbūvētā lifta pamatnes daļā, pazemes autostāvvietas zonā

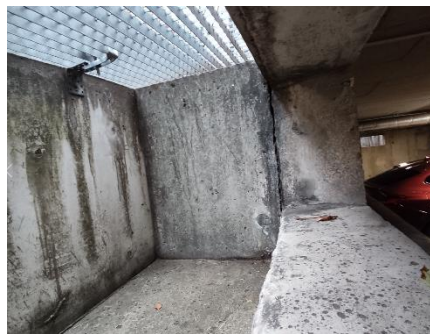
5.4. Novērojamas gaismas šahtu atdalīšanās no ārsienu konstrukciju daļas ar mitruma pazīmēm. Pa plaisām iekļūst mitrums, bojājot ārsienu konstrukcijās.

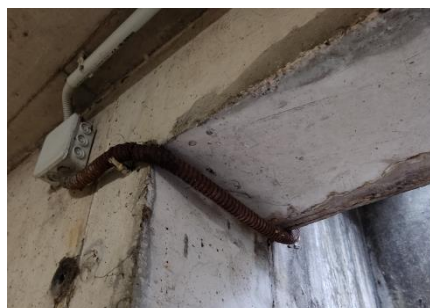
5.5. Gaismas šahtu plaisāšanas rezultātā, ēkas konstrukcijās iekļūst mitrumi kuru ietekmē bojājas ēkas konstrukcijas un elektrības izolācijas apvalks.

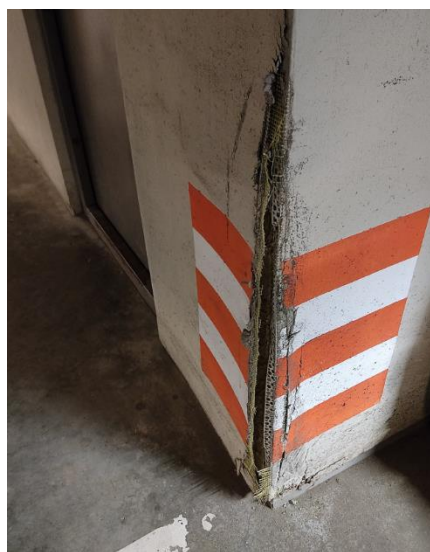
5.6. Bojāts nesošās konstrukcijas stūris vietā kur iziet uz ēkas kāpņu telpu no apakšzemes autostāvvietas.

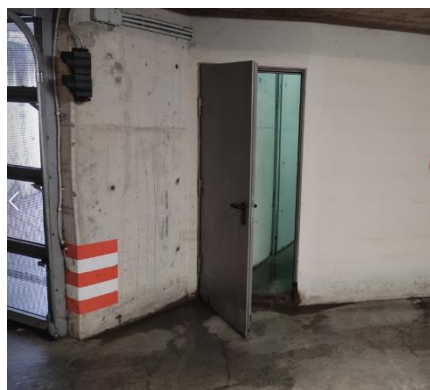
5.7. Palielināta mitruma klātbūtne autostāvvietas paceļamo vārtu iebrauktuves zonā un drenāžas sūkņa telpā. Konstatēta ūdens klātbūtne. Mitruma ietekmē sarūsējušas metāla durvju kārbas elementi.

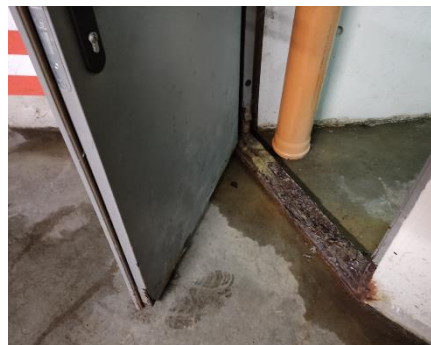
5.8. Mitruma ietekmē sarūsējušas metāla durvju kārbas elementi.

8.1. Dažas autostāvvietā sarūsējušās metāla durvis jāapstrādā ar pretrūsas līdzekļiem un jāpārkrāso.

8.2. Pirms autostāvvietā sarūsējušo un bojāto metāla durvju un durvju kārbu nomaiņas pret jaunām durvīm, ir nepieciešams izpētīt mitrumu rašanās iemeslus un novērst mitruma rašanās cēloņus. Iespējams, nepieciešams piesaistīt būvekspertu, lai noteiktu mitrumu rašanās iemeslus.

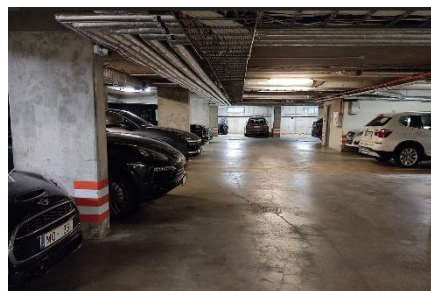
6.1. Autostāvvietā ir ēkas pagrabstāvā. Vietām tā tiek izmantota kā mantu glabātava. Konstatētas sīkas plaisas pa visu grīdu autostāvvietas/pagraba grīdā

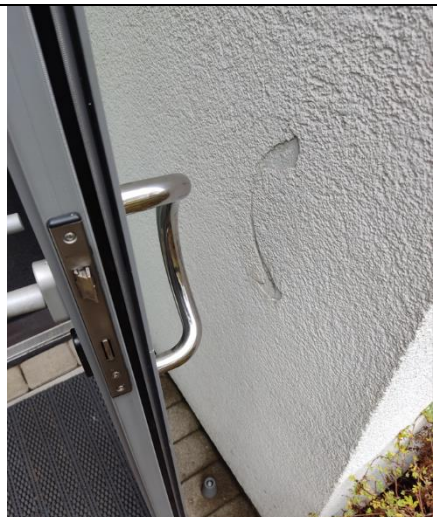
7.3. Pagalma puses ieejai uz kāpņu telpu jāatjauno durvju roktura izsistais sienas apmetums.

- Jāplāno fasādes atjaunošanas darbi, iekļaujot koka apdares elementu atjaunošanu. Plānojamo darbu apjomu un iespējamo izmaksu noskaidrošanai jāpieaicina būvinženieris plānoto darbu paraugtāmes izstrādāšanai, vai jāveic cenu aptauja iesaistot atbilstošās jomas speciālistus.

Jāplāno fasādes atjaunošanas darbi, iekļaujot koka apdares elementu atjaunošanu. Plānojamo darbu apjomu un iespējamo izmaksu noskaidrošanai jāpieaicina būvinženieris plānoto darbu paraugtāmes izstrādāšanai, vai jāveic cenu aptauja iesaistot atbilstošās jomas speciālistus

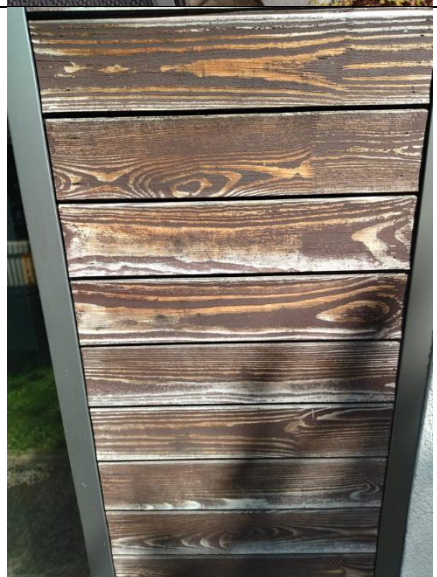
7.4. Fasādes apdares dēļu elementi izbalējuši. Aizsargkrāsa nepilda savu funkciju.

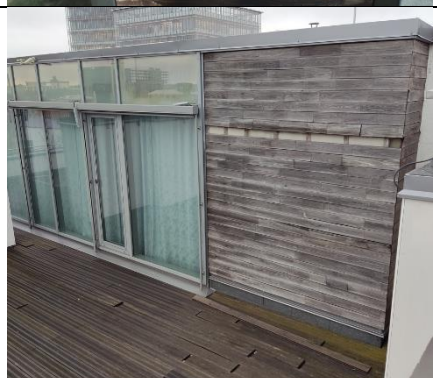
7.5. Fasādes apdares dēļu elementi izbalējuši, deformējušies, daļa nokritusi.

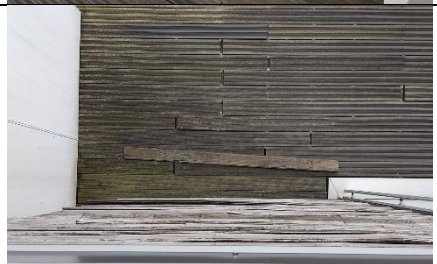
7.6. Fasādes apdares dēļu elementi deformējušies, daļa nokritusi.

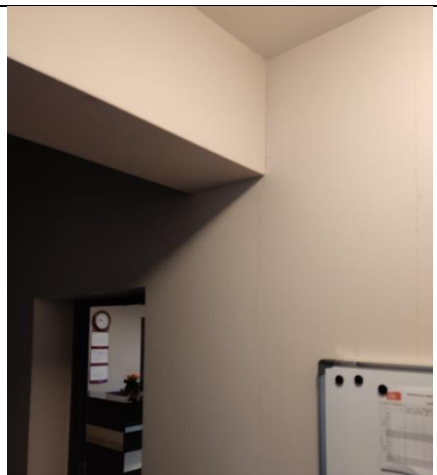
8.1. Kāpņu telpa pie ēkas administratoriem un _____
Plaisas pie starpstāvu pārseguma 1. stāva kāpņu laukumā
kreisajā pusē no lifta.

6.1. Tā kā ir konstatētas plaisas kāpņu konstrukcijā un pie starpstāvu pārseguma nepieciešams veikt padziļinātu problēmas izpēti, lai noskaidrotu, vai bojājumi izraisīti no zemes vibrācijām, kas bija blakus esošās daudzstāvu mājas būvniecības laikā, vai plaisu veidošanās ir ar progresējošu raksturu.

6.2. Jāveic plaisu monitorings. Iespējams, jāpiesaista būveksperts, lai veiktu padziļinātātu ēkas nesošo konstrukciju izpēti un saņemtu būveksperta atzinumu ar iespējamajiem tehniskajiem risinājumiem.

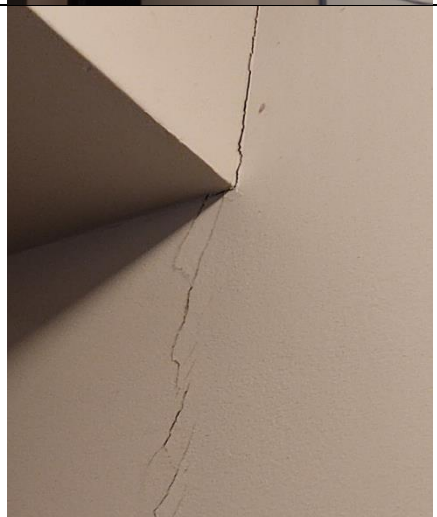
8.1. Plaisas pie starpstāvu pārseguma.

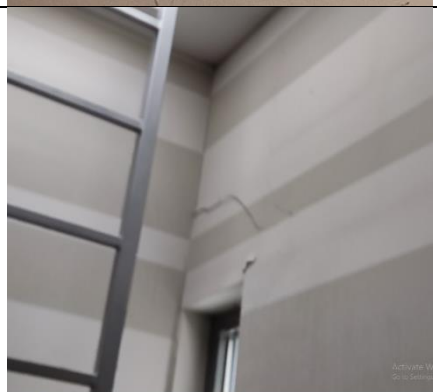
8.3. Pēdējā stāvā, kāpņu laukumā pie izejas uz jumtu
konstatētas plaisa nesošajā sienā, virs loga ailas.

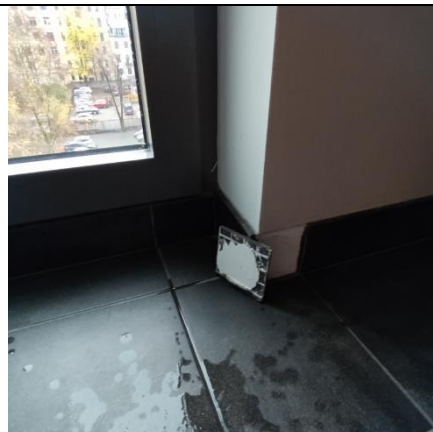
8.4. Blakus ___dzīvoklim pie kāpnēm konstatēts adalījies flīzes apmales elements.

6.3. Jāpielīmē nokritušo flīžu elementi.

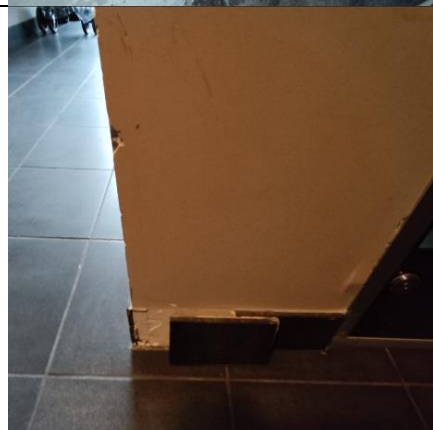
8.4. Dzīvokļa Nr. ___ pretējā pusē, pie izejas no lifta labajā pusē konstatēts adalījies flīzes apmales elements.

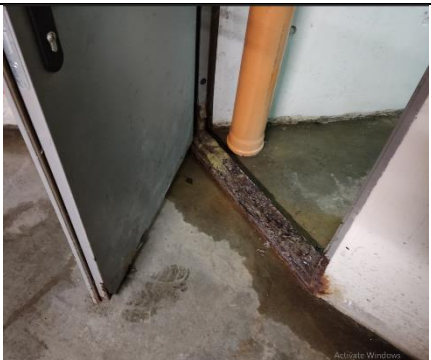
<p>10.1. Logi ēkā ir apmierinšā stāvoklī.</p>	
<p>10.2. Kopumā durvis ēkā labā stāvoklī. Apakšzemes stāvvietā, pastiprināta mitruma ietekmē, sarūsējušas dažas metāla durvis un durvju kārbas.</p>

<p><u>Secinājumi/ ieteikumi:</u></p> <ul style="list-style-type: none"> - Maz bojātās sarūsējušās metāla durvis jāapstrādā ar pretrūsas līdzekļiem un jāpārkrāso. - Pirms dažu autostāvvietā sarūsējušo un bojāto metāla durvju un durvju kārbu nomaiņas pret jaunām durvīm, ir nepieciešams izpētīt mitrumu rašanās iemeslus un novērst mitruma rašanās cēloņus. Iespējams, nepieciešams piesaistīt būvekspertu, lai noteiktu mitrumu rašanās iemeslus.

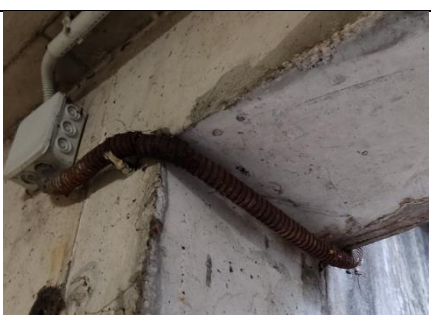
<p>11.1. Mitrumu ietekmē bojājas ēkas konstrukcijas un korodē elektro apgādes kabeļu apvalks.</p>

9.6. Pazemes autostāvvietā jānomaina korodējušos kabeļu aizsargapvalki, vai bojāto kabeļu kanāli, apvalki u.c.

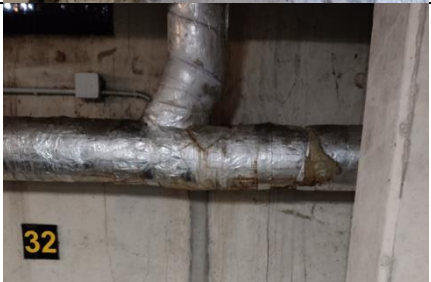
<p>11.2. Bojāts siltinājuma pakojums apkures un lietus ūdens noteku guļvadu caurulēm.</p>

9.4. Pazemes autostāvvietā jāatjauno un jāsalabo bojātais siltinājums kur tas nepieciešams.

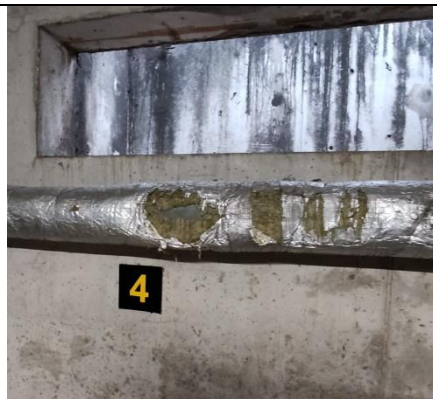
11.3. Bojāts siltinājuma pakojums apkures un lietus ūdens noteku guļvadu caurulēm.

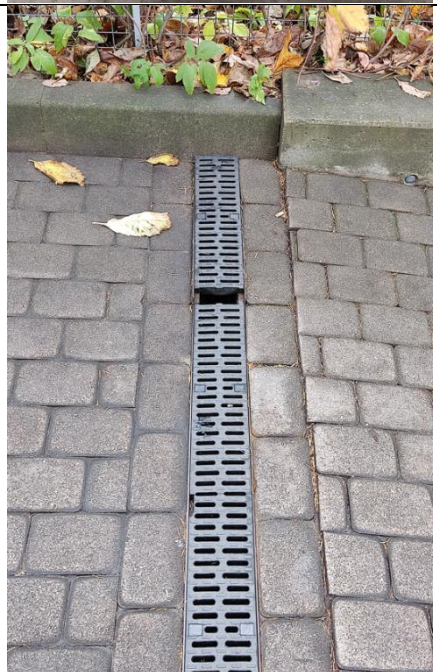
11.4. Nobrauktuves uz autostāvvietu pandusa sākumā bojāts lietus ūdens savākšanas gūlijas fragments.

9.2. Nobrauktuves uz pazemes autostāvvietu pandusa sākuma daļā jāsalabo lietus ūdens savākšanas gūlija.

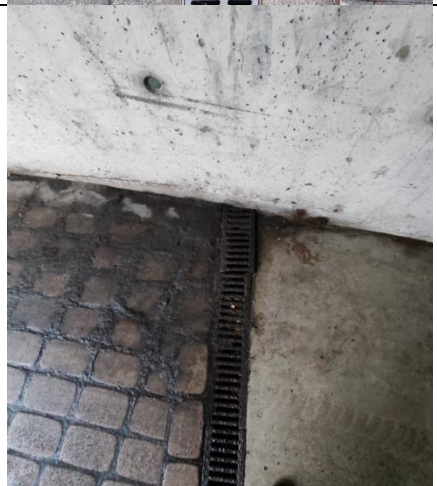
11.5. Nobrauktuves uz autostāvvietu pandusa lejas daļā bojāta lietus ūdens savākšanas gūlija. Veidojas ūdens caurtecējumi caur atbalsta sienu uz drenāžas sūkņa telpu

9.3. Nobrauktuves uz pazemes autostāvvietu pandusa lejas daļā jāpārbauda lietus ūdens savākšanas gūlijas tehniskais stāvoklis, jo veidojas ūdens caurtecējumi caur atbalsta sienu uz drenāžas sūkņa telpu un pazemes autostāv vietu.

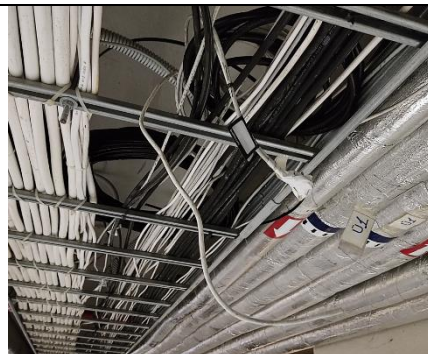
11.4. Pie autostāvvietas Nr. __ griestiem izbūvētajā elektroapgādes un vājstrāvu komunikācijas tīklu kabeļu trasē novērojami karājošies kabeļu gali.

9.5. Pazemes autostāvvietā jāpārbauda elektroapgādes un vājstrāvu kabeļu trases un jānovērš visas neatbilstības, jālikvidē karājošies kabeļu gali.

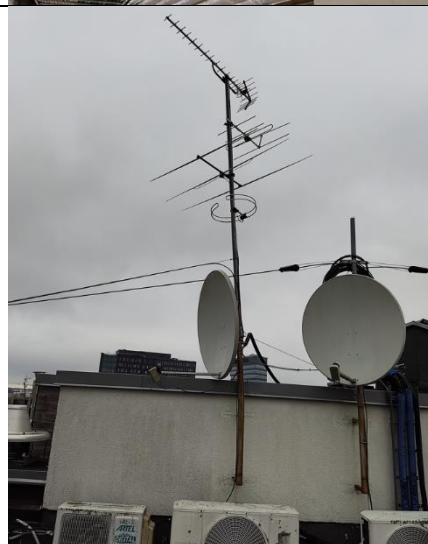
11.5. Satelītantenu stiprinājuma masts saliecies stipru vēju ietekmē. Jānostiprina, vai jānomaina, lai novērstu masta nolūšanu un iespējamo jumta seguma bojājumu.

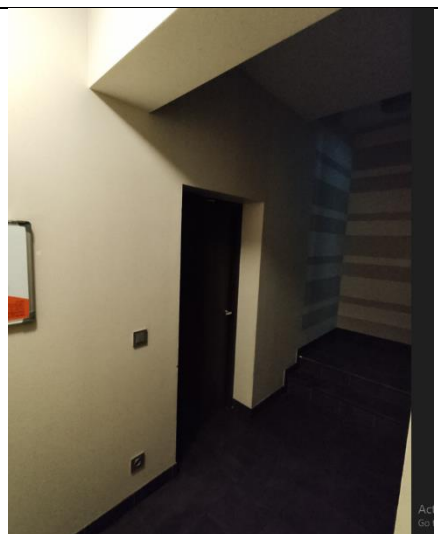
11.6. Nav evakuācijas izejas apzīmējums uz 1.stāva durvīm, vai sienas pretīm izejai no no liftiem.

10.2. Nepieciešams uzstādīt 1.stāva abās kāpņu telpās, pie izejas durvīm, pretīm izejai no lifta evakuācijas izejas apzīmējuma zīmi.

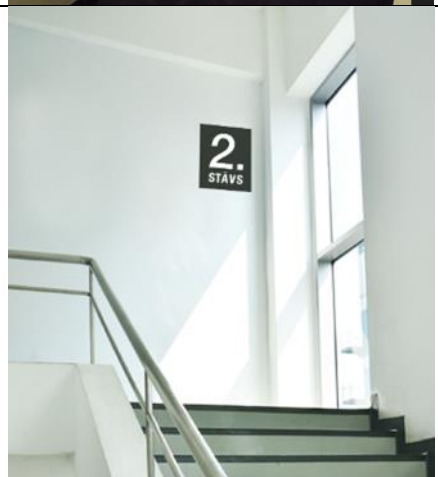
11.5. Kāpņu telpās nav izvietotas stāvu numerācijas zīmes, kā tas ir noteikts ar [19.04.2016 MK noteikumu Nr.238 "Ugunsdrošības noteikumi"](#) 18.punkta prasībām. Objektā, kas augstāks par diviem stāviem, katru kāpņu telpas stāvu jānodrošina ar attiecīgā stāva kārtas numuru. Uzstādāmās zīmes piemērs pievienots..

10.1. Pasūtīt numerācijas zīmes un uzstādīt atbilstoši 19.04.2016 MK noteikumu Nr.238 “Ugunsdrošības noteikumi” prasībām.

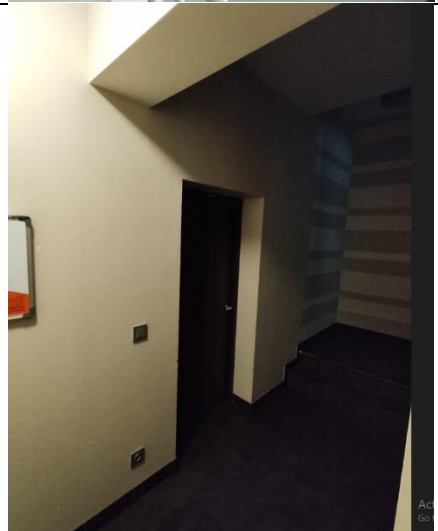
11.6. Nav evakuācijas izejas apzīmējums uz 1.stāva durvīm, vai sienas pretīm izejai no no liftiem.

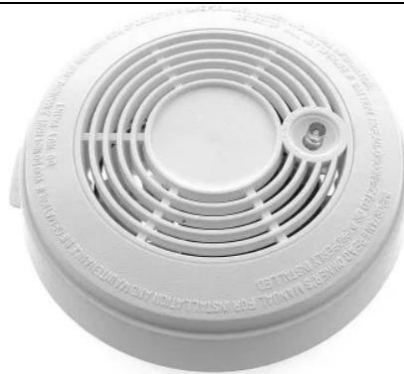
11.7. Nav dzīvokļa katrā stāvā izvietots vismaz viens autonomais ugunsgrēka detektors, kā tas noteikts Ministru kabineta noteikumu Nr. 238, 12.punktā.

10.4. Nepieciešams uzstādīt dzīvokļa katrā stāvā vismaz vienu autonomo ugunsgrēka detektoru, kā tas noteikts Ministru kabineta noteikumu Nr. 238, 120.punktā.
