Dzīvojamo ēku
_____ iela, Rīgā
vizuālās apsekošanas akts
Nr. _____APS_11_22

BILDES FASĀDĒS

2023.gada __. _____

_____ iela _____, Rīga

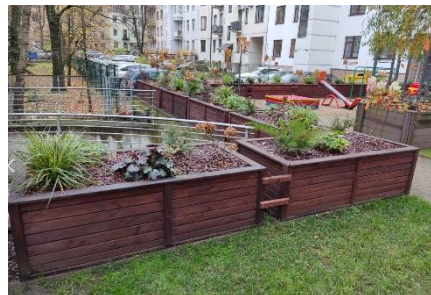
2.1. _____ ielas daļa ar zālienu. Pagalmā koki, zālājs un uzstādītas puķu kastes ar augiem, puķēm un kokiem.

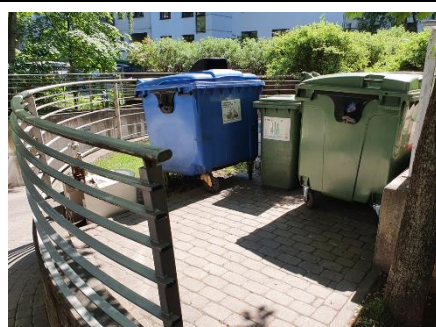
Atkritumu konteineru novietne iekšpagalmā atklāta ar vairākiem konteineriem škirojamajiem atkritumiem un sadzīves atkritumiem. Novietne bez nojumes. Brīva piekļuve.

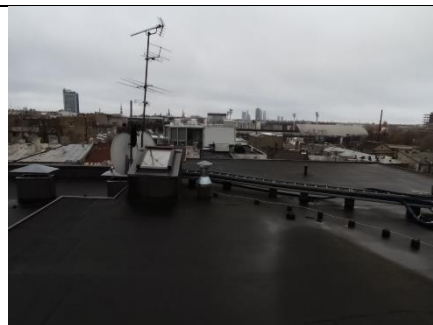
Jumta klājs bitumena ruļļu segums uz kura klāja ierīkota zibens aizsardzības sistēma ar zemējuma trosēm un to stiprinājumiem.

Uz jumta ierīkotas gaisa kondicionēšanas sistēmas. Izvietotas satelītuztveršanas antenas un vājstrāvu komunikāciju tīklu tranzīta kabeļi.
